Kurzbeurteilung des Gewässerzustandes und Entwicklungsperspektiven

466_15140 Else

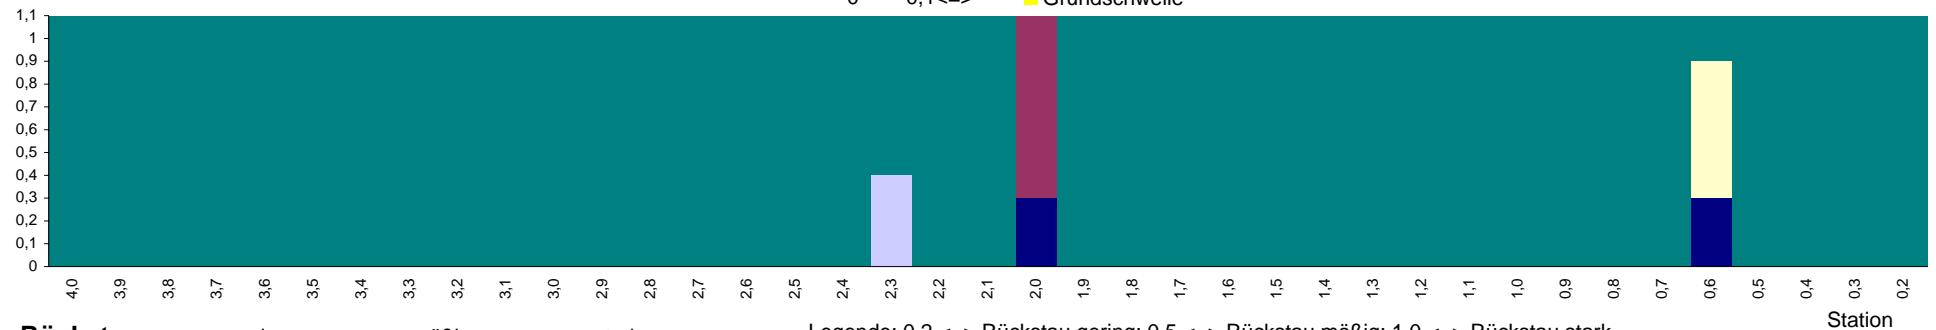
- gering
- mäßig
- stark

Legende: 0,2 <=> Rückstau gering; 0,5 <=> Rückstau mäßig; 1,0 <=> Rückstau stark
