Der lange Weg zum guten Zustand

Karlheinz Meier

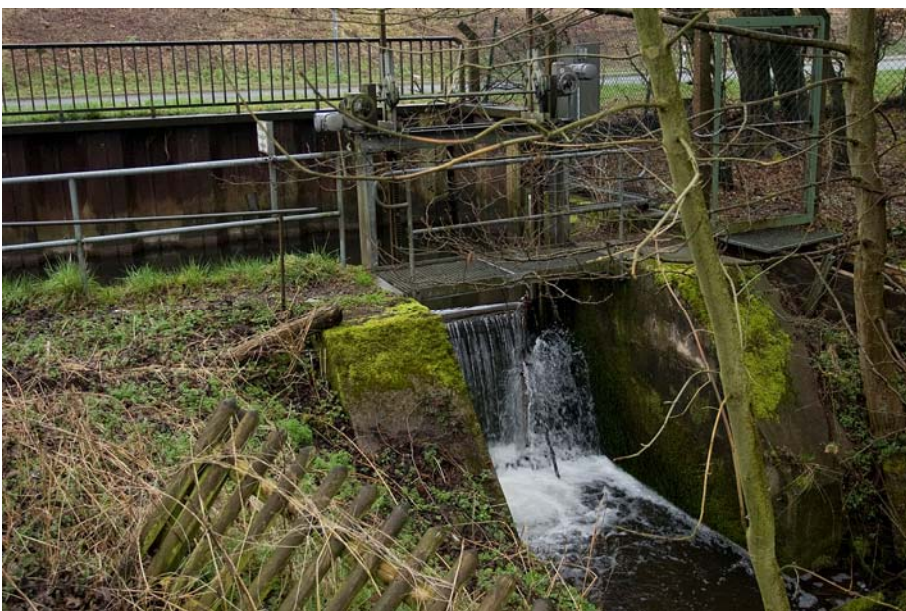
Abb. 1. 4566 Diestel Station 5.1 Stauwehr

Den ersten beiden Beispielgewässern wird nach dem aktuellen Stand des Monitoring (ELWAS, 2014) der gute Zustand bescheinigt. Verschafft man sich jedoch ein Gesamtbild des jeweiligen Wasserkörpers über dessen Gewässerstrukturen oder besser noch über sein *BildvomBach*, kommen erste Zweifel auf. Diese werden vollends bestätigt, wenn zusätzlich die Situation der Querbauwerke bekannt ist. Der Beitrag des Verfassers in Wasser und Umwelt 8 (Meier, 2013) enthält zufällig das Bild eines Querbauwerks (dortige Abb. 3) im unteren Wasserkörper der Berlebecke, das sich als absolute Wanderbarriere präsentiert. Dieser Bach mündet bei Detmold in die Wiembecke, einem Nebenfluss der Werre. Auch die Diestel, ein Nebenfluss der Emmer in der Stadt Blomberg, weist für Fische unpassierbare Querbauwerke auf, obwohl hier die Bewertung der Fischfauna vorliegt und ein gutes Ergebnis geliefert hat. Abb. 1 zeigt das Beispiel eines solchen Bauwerks, das zusätzlich durch einen ausgeprägten Rückstau mit einer Länge von über 50 m nachteilig auffällt (Abb. 2).

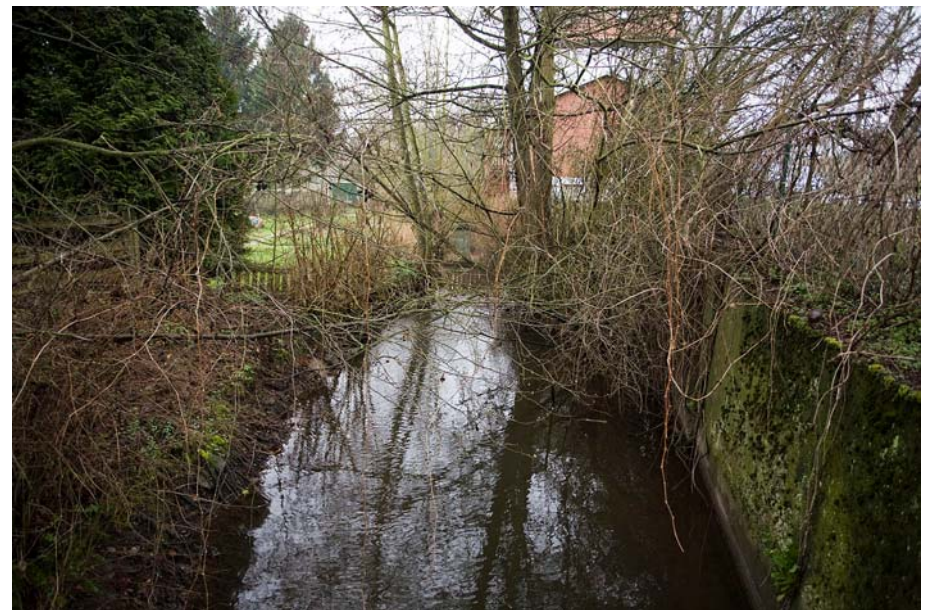
Abb. 2. 4566 Diestel Station 5.1 Rückstau

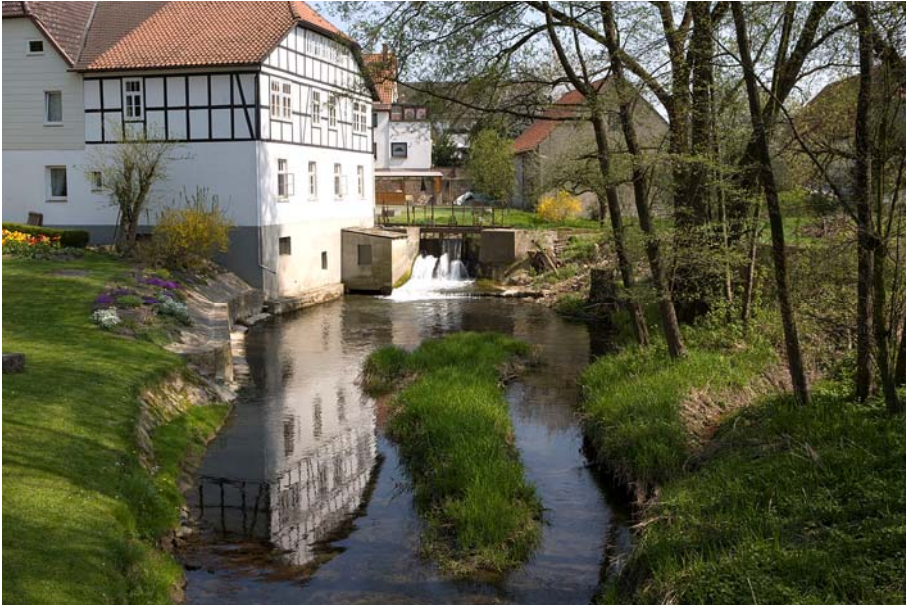
Abb. 3. 4624 Ilse Station 4.1 vor dem Rückbau

In den zurückliegenden Jahren sind zahlreiche Rückbaumaßnahmen an Querbauwerken durchgeführt worden. Ein gelungenes Beispiel besteht in der Ilse, einem Nebenbach der Bega, die ihrerseits bei Bad Salzuflen in die Werre einmündet. Die Bilder zeigen das Querbauwerk an einer Mühle vor und nach Durchführung der Maßnahme (Abb. 3 und 4). Ein Blick auf die Querbauwerkssituation im gesamten Wasserkörper aber belegt, dass die Durchgängigkeit noch lange nicht gegeben ist. Eine wichtige Zusatzinformation bietet der bei der Kartierung ebenfalls im groben Maßstab erfasste Rückstau. Daher enthält die Darstellung auf der Website „WRRL-in-OWL“ auch diesen Parameter.

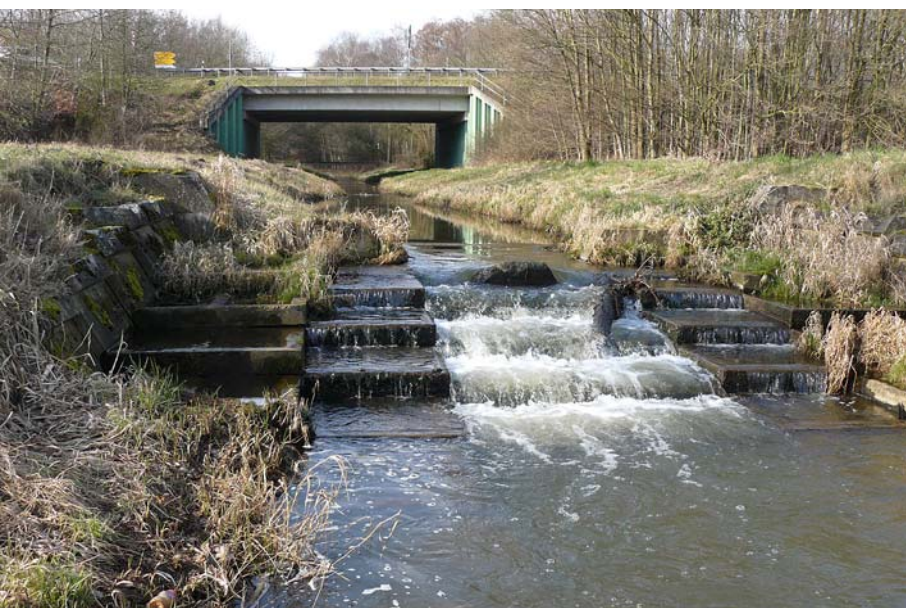
Abb. 5. 4732 Ösper Station 1.1 vor Umbau

durch Aufmerksamkeit in der Öffentlichkeit fand. Insbesondere von der BUND-Ortsgruppe wurde dann über Jahre in zahlreichen Aktionen das Bewusstsein aufrecht erhalten, dass an der Ösper etwas geschehen muss. Dazu zählten thematische Fuß- und Radwanderungen, Vorträge, Informationsveranstaltungen mit dem Wassernetz NRW, Unterrichtsprojekte, Informationsstände auf Festveranstaltungen, Pressemitteilungen und vieles mehr. So kam es dazu, dass im Umsetzungsfahrplan 2012 für den Kreis Minden-Lübbecke das Ösperprojekt bereits konkret aufgezeichnet und im Jahre 2013 politisch beschlossen wurde, die Ösper zunächst im Unterlauf zu renaturieren. Die Abb. 5 und 6 zeigen einen Gewässerabschnitt vor und während der Umgestaltung, die sich über eine Länge von 1,2 km erstreckt.

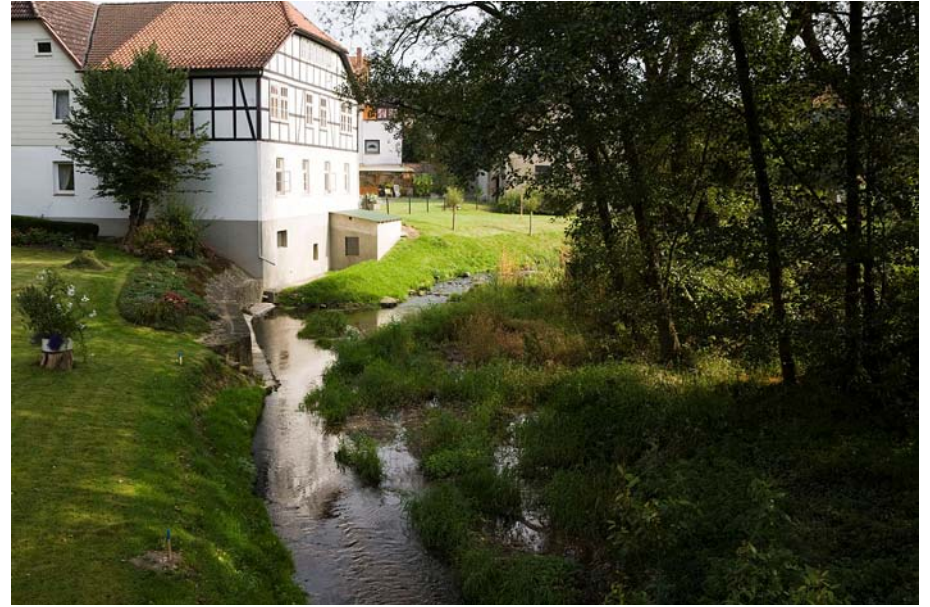
Abb. 4. 4624 Ilse Station 4.1 nach dem Rückbau

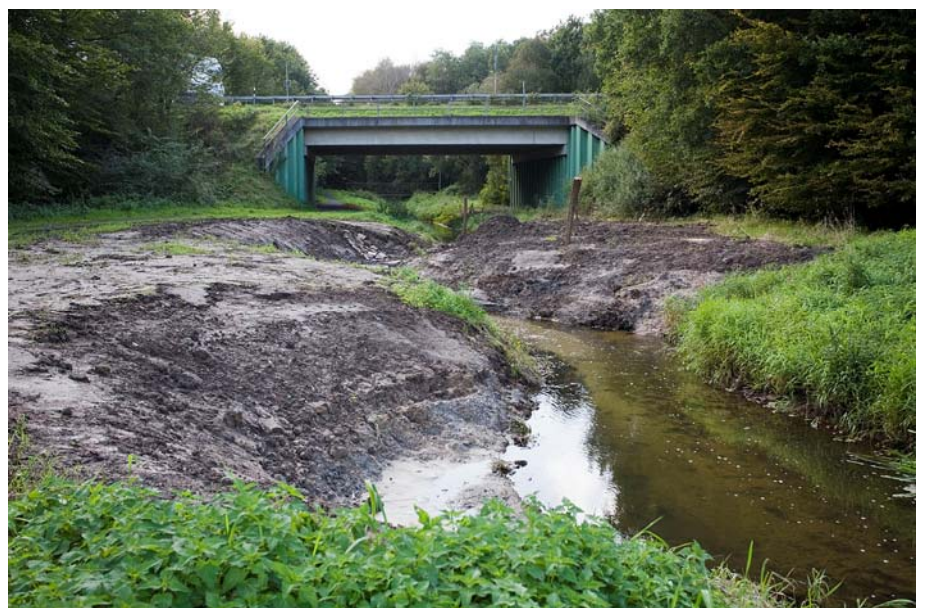
Abb. 6. 4732 Ösper Station 1.1 beim Umbau

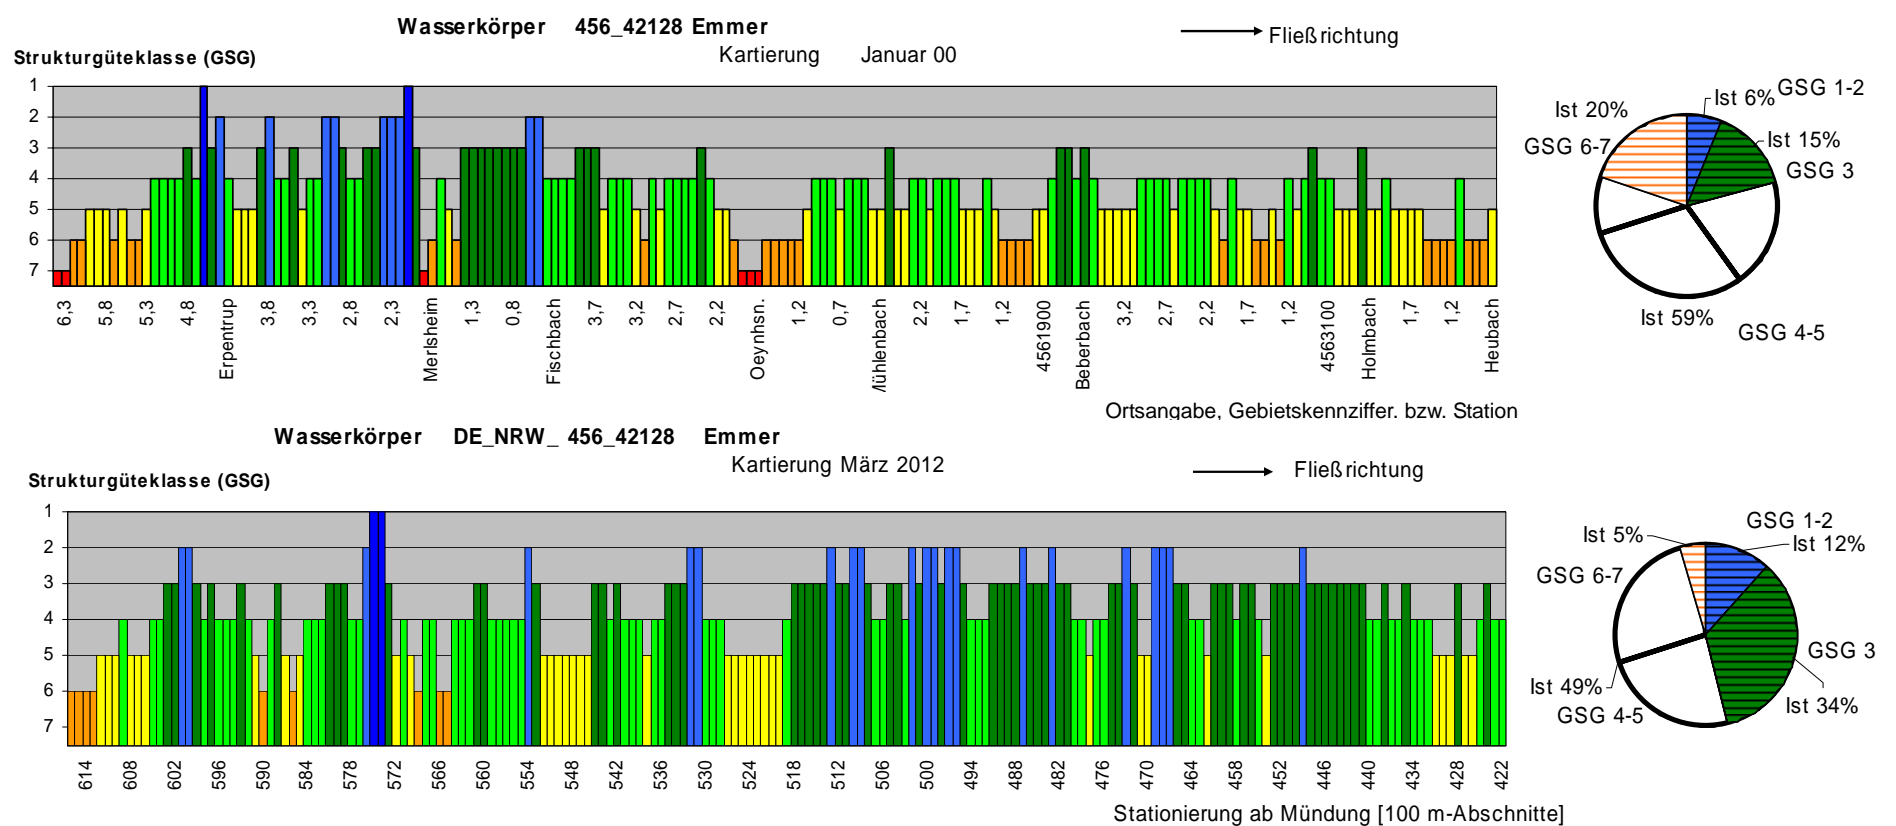
Abb. 7. Verteilung der Struktur­güte­klassen an der Emmer im Jahre 2000 (oben) und im Jahre 2012 (unten)

Das Ergebnis der eigendynamischen Entwicklung an der Emmer zeigt der Vergleich der Strukturkartierungsergebnisse gegen Ende des Verfahrens im Jahre 2000 mit der neuen Kartierung im Jahre 2012 deutlich auf (Abb. 7). Bei den inzwischen erreichten, gut verteilten Anteilen der Strukturklassen 1 und 2 von über 10 %, der Strukturklasse 3 von über 30 % und von weit weniger als 30 % der Strukturklassen 6 und 7 dürfte davon auszugehen sein, dass die strukturellen Gegebenheiten nicht mehr limitierend auf das Ziel des guten Zustandes wirken. Erreicht ist der gute Zustand aber auch hier noch nicht. Aus den Ergebnissen des Monitoring für diesen Wasserkörper leitet sich eine zu hohe Belastung durch Feinsedimente und damit auch durch Nährstoffe ab. Die Quellbäche und einige Nebenzuflüsse verlaufen durch intensiv genutzte Ackerflächen. Abschnittsweise fehlt jeglicher Uferbewuchs, so dass kein Schutz vor dem Bodeneintrag aus der Flächenerosion gegeben ist. Die Abb. 8 zeigt die Ufer der Emmer etwa 45,9 km oberhalb der Mündung in die Weser. Der Bereich liegt nahe der Ortslage Eichholz der Stadt Steinheim, wo die heutige Situation in Abb. 9 zu sehen ist.

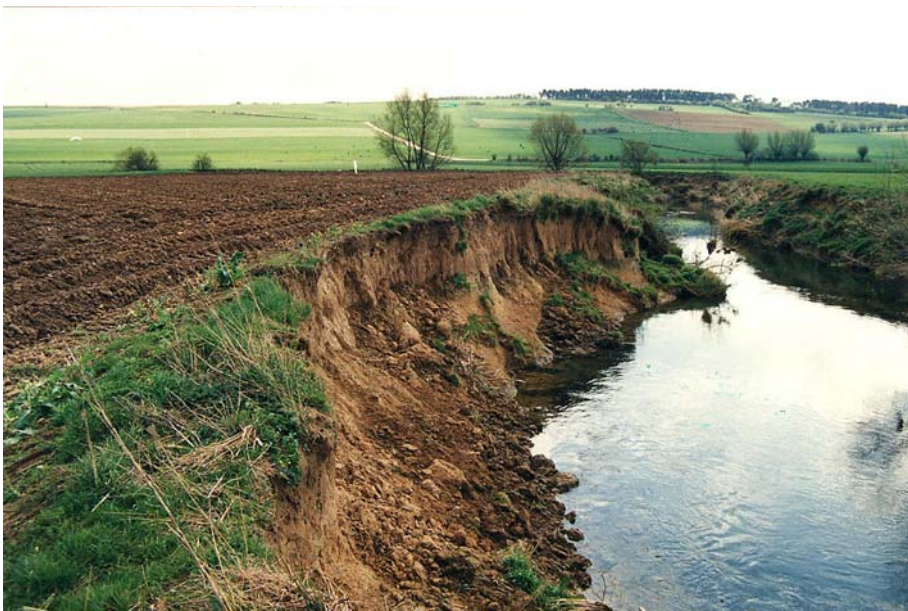
Abb. 8. 456 Emmer Station 45.9 im Jahre 1990

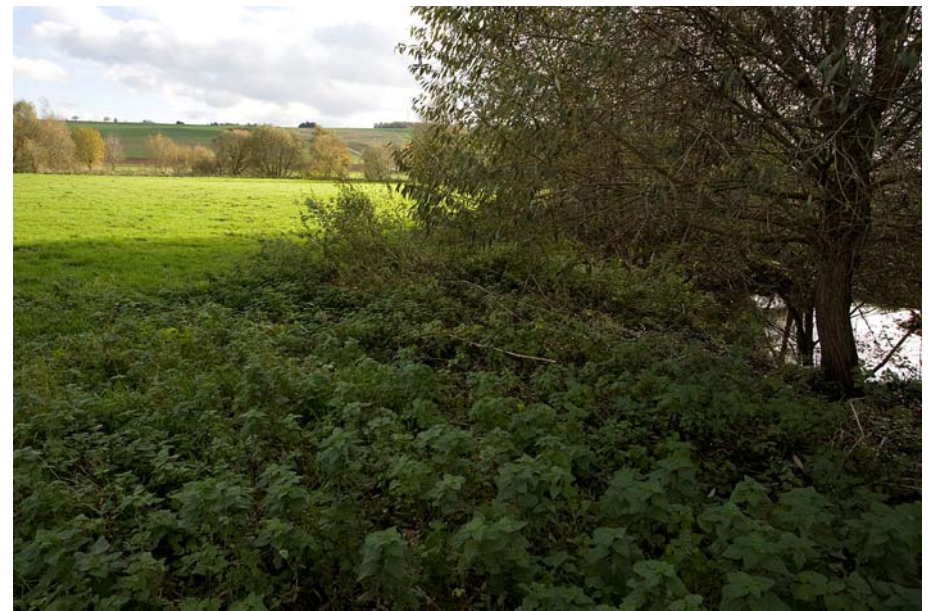
Abb. 9. 456 Emmer Station 45.9 im Jahre 2014
