## 46 Werre März 99

### Wasserkörper

46 Werre

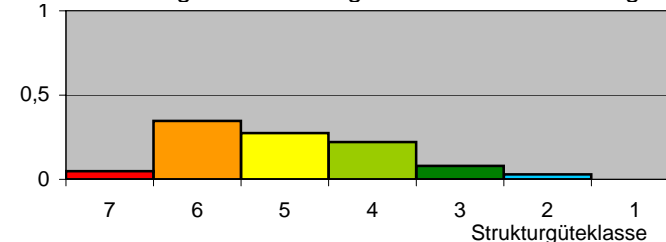
### Relative Häufigkeitsverteilung der Gewässerstrukturergüte

Klasse	Grad der Beeinträchtigung	Maß der Veränderung	Farbsymbol
1	kaum beeinträchtigt (naturmah)	unverändert	dunkelblau
2	gering beeinträchtigt (bedingt naturmah)	gering verändert	hellblau
3	mäßig beeinträchtigt	mäßig verändert	grün
4	deutlich beeinträchtigt	deutlich verändert	hellgrün
5	merklich geschädigt	stark verändert	gelb
6	stark geschädigt	sehr stark verändert	orange
7	übermäßig geschädigt	vollständig verändert	rot

Bewertungsskala der Strukturergüte

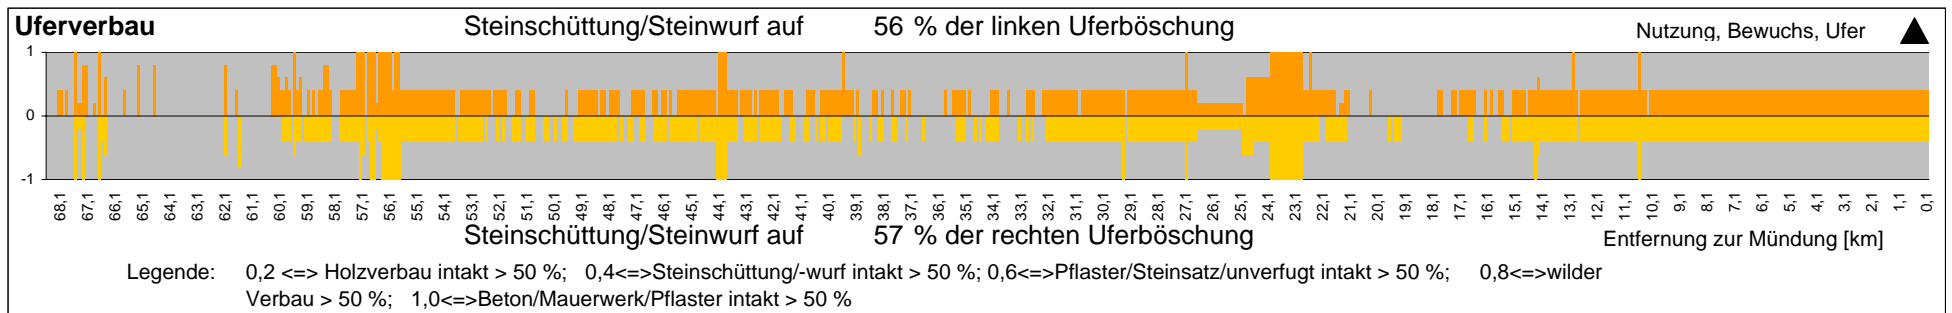
### Randstreifenbilanz

Uferseite	Uferstreifen oder -fläche	Ufersaum	Weder Streifen noch Saum wegen Nutzung auf ..% der Gewässerslänge	100%
links	23	45		
rechts	23	45

Der Umfang des Uferverbau und die Häufigkeit zumindest von Gewässerrandstreifen geben einen Anhalt, ob sich im Gewässerbett vielfältige Strukturen eigendynamisch entwickeln können. Das Ausmaß des Gehölzbewuchses gibt in Verbindung mit der Uferstreifenbilanz gute Auskunft über den Nutzungsdruck, dem das Gewässer ausgesetzt ist. Die Wirkungen der von Natur aus an den Gewässern Ostwestfalens wachsenden Gehölze sind für deren gewässertypischen Stoffhaushalt erheblich. Entsprechend groß ist auch ihre Bedeutung für den guten Zustand des Gewässers.

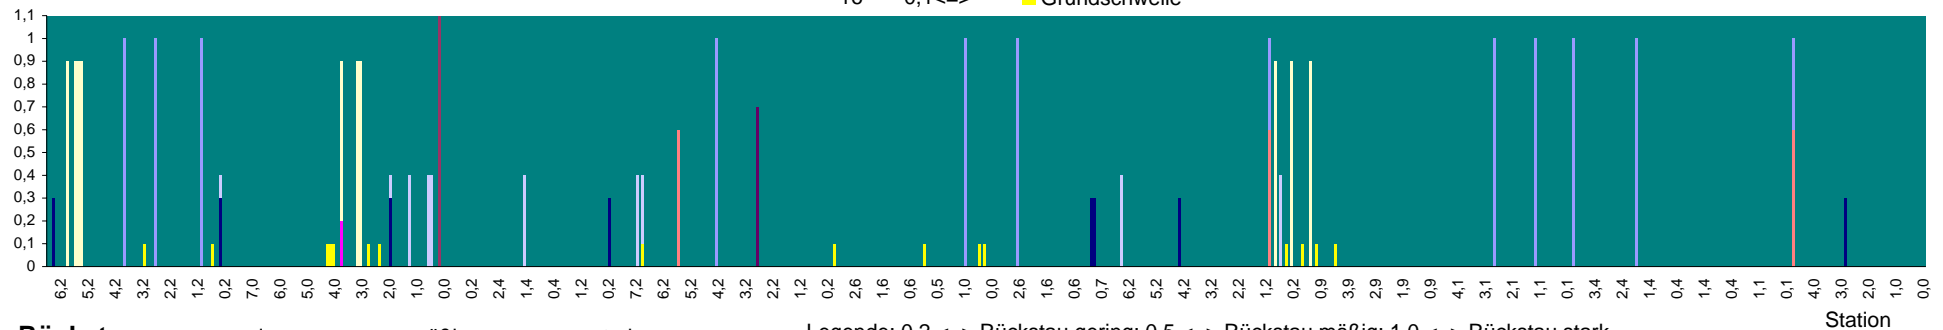
**Querbauwerke**

62 Querbauwerke im Gewässer  
46 Werre

- 1 1,1 <=> ■ Querbauwerk mit tief liegendem Ablauf
- 12 1,0 <=> ■ sehr hoher Absturz > 1m
- 10 0,9 <=> ■ hoher Absturz > 0,3-1m
- 0 0,8 <=> ■ glatte Rampe
- 1 0,7 <=> ■ glatte Gleite
- 3 0,6 <=> ■ Absturz mit Fischtreppe/-paß
- 0 0,5 <=> ■ Absturz mit Teilrampe
- 10 0,4 <=> ■ kleiner Absturz > 0,1-0,3m
- 8 0,3 <=> ■ rauhe Gleite/Rampe
- 1 0,2 <=> ■ Absturz/glatte Gleite/Rampe mit Umlauf
- 16 0,1 <=> ■ Grundschwelle
