46452 Jöllenecker Mühlenbach

Kartierung November 00

DW NRW 46452_0 **Wasserkörper** DW NRW 46452_0

Gewässerstrukturgüte

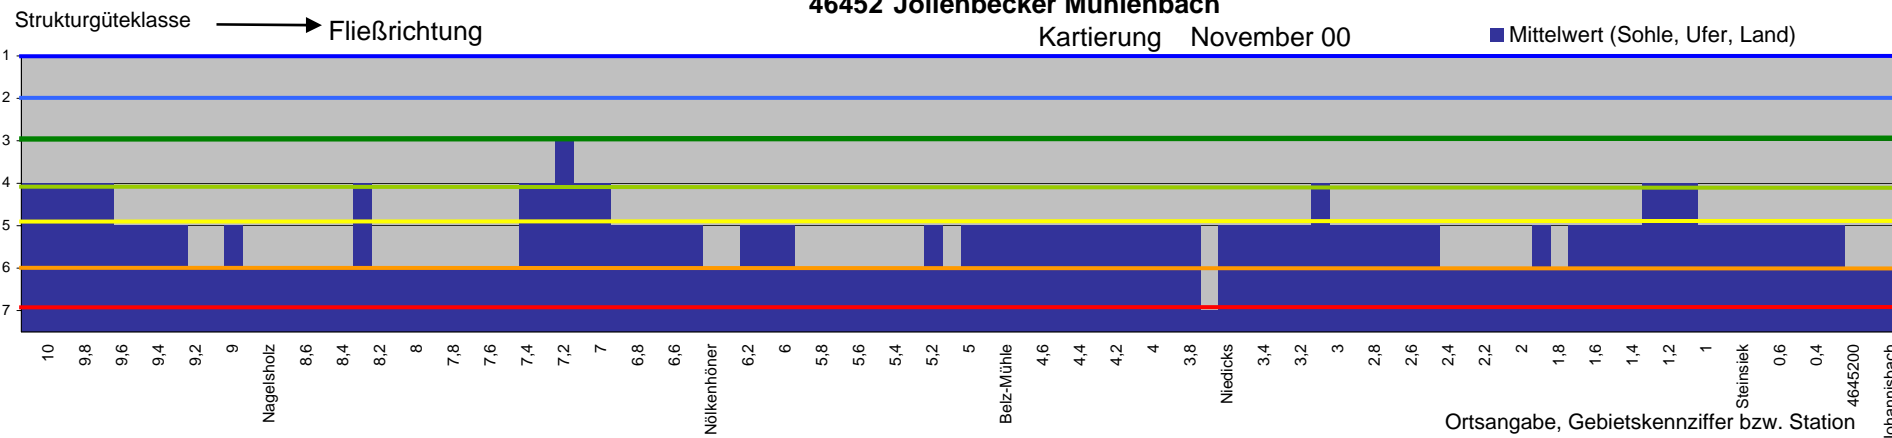
Mittelwert (Sohle, Ufer, Land)

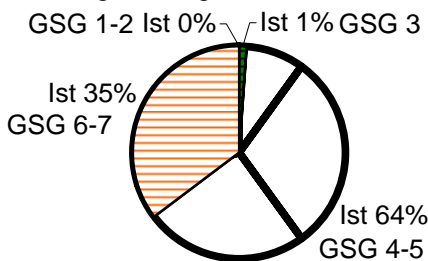
Gegenwärtige Strukturanteile

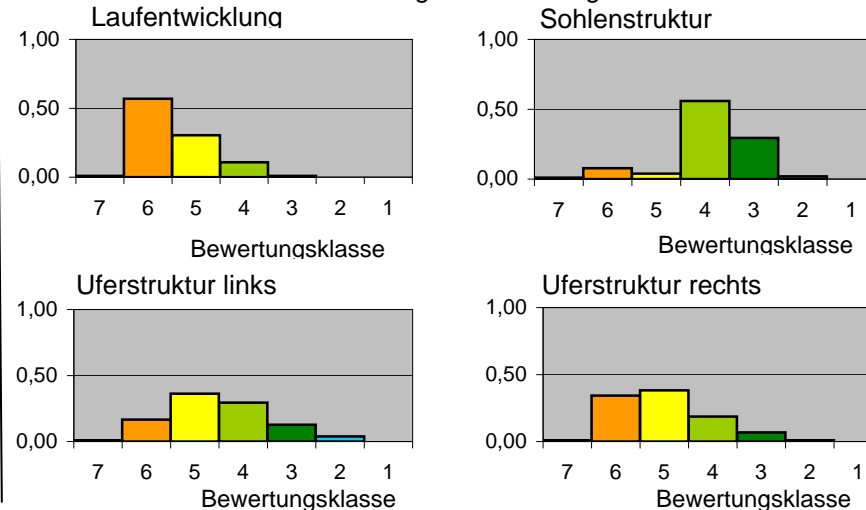
Relative Häufigkeitsverteilungen

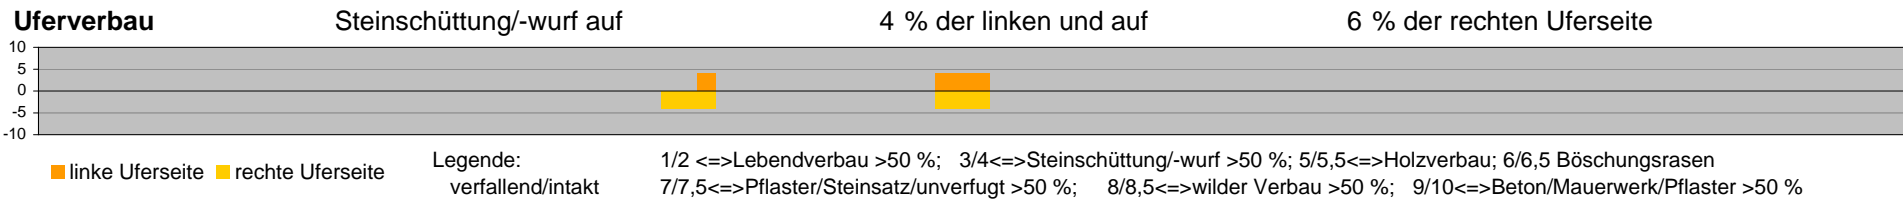
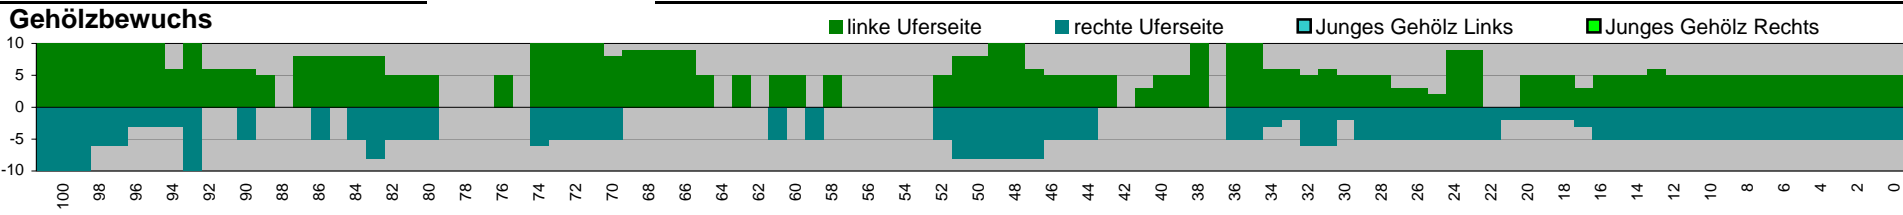
Bilanz des Gehölbewuchses

Anteile in % der Gewässerlänge

Legende:	Anteil	Uferseite	Uferseite
Bodenständiger Wald auf	17 %	der linken Uferseite und	4 % der rechten Uferseite
Bodenständige Galerie auf	8 %	der linken Uferseite und	6 % der rechten Uferseite
Teilweise bodenst. Wald oder Galerie	9 %	der linken Uferseite und	5 % der rechten Uferseite
Bodenst. Gebüsch/Einzelgehölz auf	39 %	der linken Uferseite und	42 % der rechten Uferseite
Kein (bodenständiges) Gehölz auf	27 %	der linken Uferseite und	43 % der rechten Uferseite
davon	0 %	naturbedingt	0 % naturbedingt

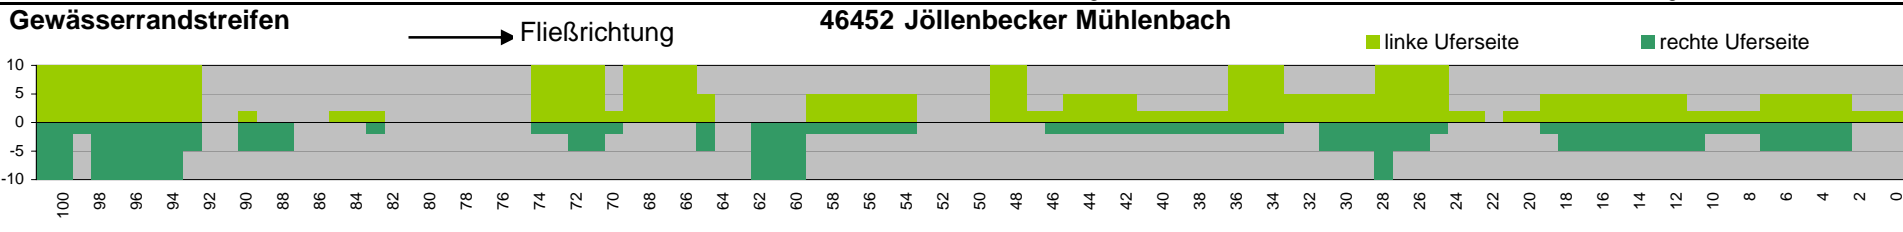
Randstreifenbilanz

Anteile in % der Gewässerlänge

Legende:	Anteil	Uferseite	Uferseite
Uferstreifen o. Wald/Sukzession auf	54 %	der linken Uferseite und	35 % der rechten Uferseite
Ufersaum auf	23 %	der linken Uferseite und	28 % der rechten Uferseite
Kein Streifen o. Saum wegen Nutzung	24 %	der linken Uferseite und	36 % der rechten Uferseite
